Geräusche aus dem Zahnriementrieb

CT1134, CT1139 sowie sämtliche zugehörige Kits für Audi, Seat, Skoda und VW.
Diverse Modelle 1.2–2.0L TDI Common Rail, EA189

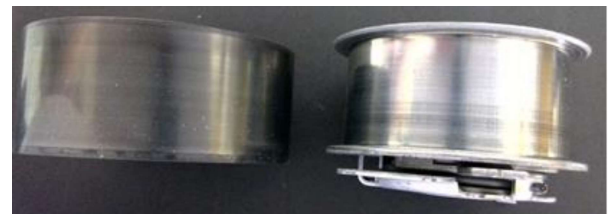
Abb. 2

Beim Spannvorgang des Zahnriementriebs ist nicht nur das Abstecken der Wellen (Abb. 4, 5 und 6) entscheidend, zusätzlich müssen auch das Nockenwellenrad sowie das Hochdruckpumpenrad gelöst werden (Abb. 4 und 5). Wird dies nicht gemacht, verteilt sich die Riemenspannung nicht auf den gesamten Riementrieb. In der Folge verursachen die Rollen aufgrund eines unzulässigen Anpressdrucks Geräusche, und die Lager werden beschädigt. Deutlich erkennbare Merkmale für dieses Fehlerbild sind eine beanspruchte Oberfläche des Riemenrückens (Abb. 1), Belastungsspuren auf den Laufmänteln der Rollen (Abb. 2) oder Ablagerungen von Riemenmaterial (Abb. 3) auf den Rollen.

Der Spannvorgang ist nach Herstellervorgaben durchzuführen. Dabei sind Nockenwellenrad und Hochdruckpumpenrad zu lösen (Abb. 4 und 5), um die Spannung auf den gesamten Riementrieb zu verteilen.
