## Modifizierte Keilrippenriemen

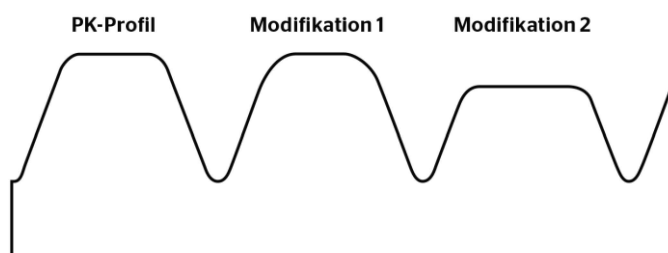
Gelieferte Keilrippenriemen weisen optische und haptische Unterschiede zu den herkömmlich verwendeten Keilrippenriemen auf. Dies äußert sich durch eine abweichende Struktur der Lauffläche.

Stark vergrößerte Ansicht der unterschiedlichen Profile

Die modifizierten Riemen können uneingeschränkt für die im Katalog zugeordneten Fahrzeuganwendungen eingesetzt werden. Die neue Ausführung hat trotz der optischen Unterschiede keine Performance-Nachteile.

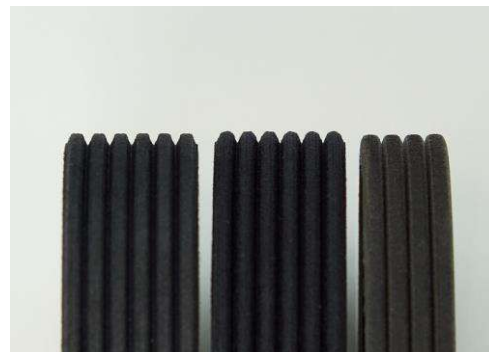
Mit bloßem Auge nur schwer zu erkennen:  
Die modifizierten Profilarten

Es handelt sich um Modifikationen, die entweder aus der Erstausrüstung übernommen wurden oder produktionsbedingt verändert worden sind. Ziel ist eine optimale Geräusentwicklung und/oder die Lebensdauer weiter zu verbessern.

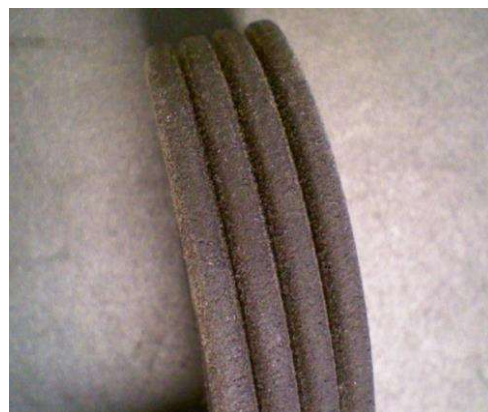
Beispiel für einen modifizierten Keilrippenriemen
